庄内町学校施設 長寿命化計画

令和3年3月 庄内町教育委員会

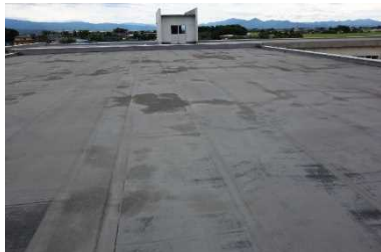
<北校舎：屋根・屋上>

評価 A：良好

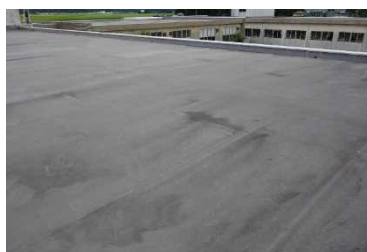
<南校舎：屋根・屋上>

評価 A：良好

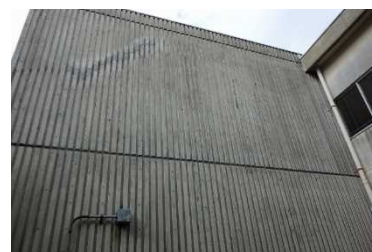
<北校舎：外壁>

評価 C：クラック

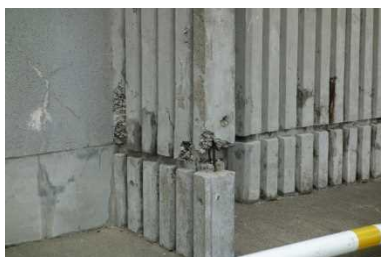
<南校舎：外壁>

校舎は鉄筋が露出してコンクリートが損傷している箇所が複数あります。クラックから雨水・空気が浸入し、内部の鉄筋が発錆している可能性があります。また、サッシ部のシーリング材は大部分にわたって脱落あるいは著しく劣化しているため、気密性・防水性が損なわれている状況です。

評価 D：剥落、鉄筋露出

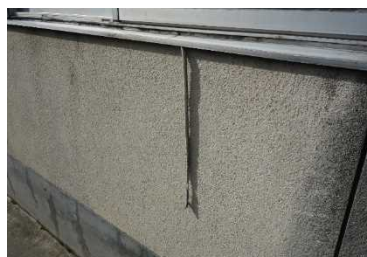
<南校舎：外壁>

評価 D：水切り下シーリング材脱落

ただし、今回の結果は、シーリング材が比較的健全な状態で残っており、かろうじて採取ができた部位についての試験結果であることに留意する必要があります。実際は、ほとんどの箇所で脱落、あるいは著しく劣化しており、建物の防水・気密性が失われている状態であったことから、早い時期にシーリング材を全面的に打ち替える必要があると判断します。

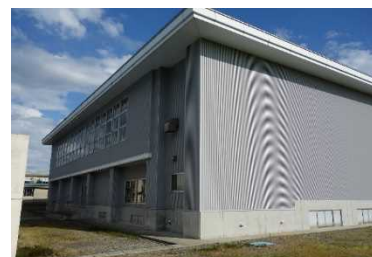
<屋内運動場：外壁>

評価 A：良好

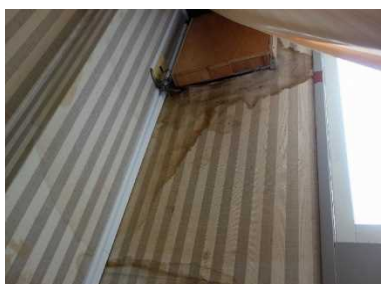
<東校舎：内部仕上げ>

校舎の天井・壁に漏水痕が複数箇所ありました。また、廊下の床、教室の壁、階段室の壁などにクラック・仕上げ材の剥離している箇所が多数みられます。講堂は、屋根ブレースの耐震補強工事は実施済みですが、今後、吊り天井の落下防止対策が必要です。

評価 B：漏水痕

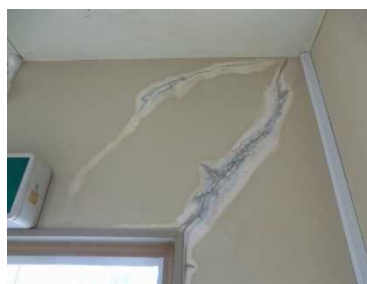
<北校舎：内部仕上げ>

評価 C：廊下クラック複数

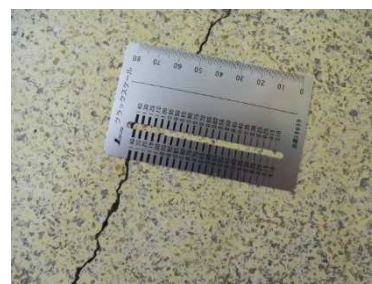
<北校舎：内部仕上げ>

評価 D：廊下クラック複数

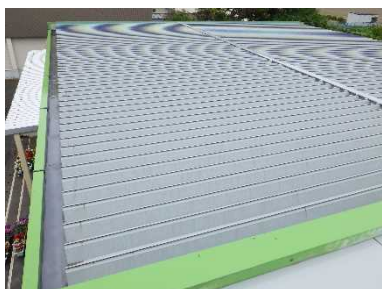
<園舎1：屋根・屋上>

評価A：屋根は概ね良好

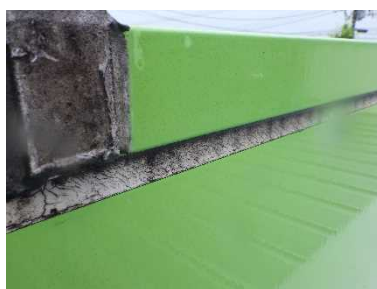
<園舎1：屋根・屋上>

シーリングの劣化が局所的にあります。また、軒裏の塗装の剥がれも見受けられます。ただし、劣化箇所はいずれも局所的なものであり、ただちに躯体全体に影響を及ぼすものではないことから、総合評価はB判定とします。

評価B：シーリング劣化

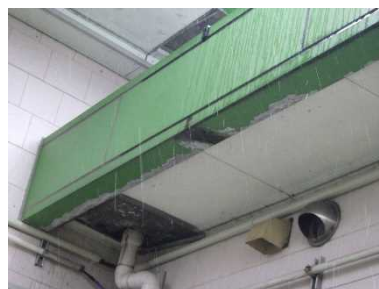
<園舎1：屋根・屋上>

評価B：軒裏塗膜剥がれ

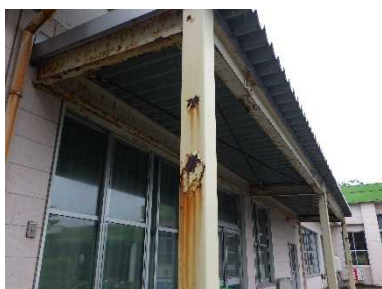
<園舎1：外壁>

評価B：テラス鉄部錆

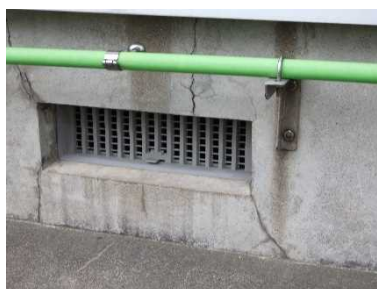
<園舎1：外壁>

評価B：基礎クラック

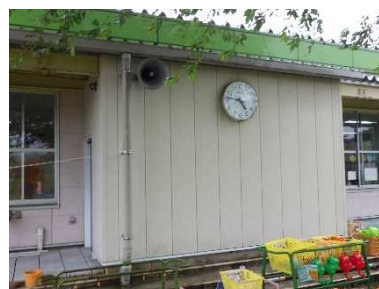
<その他(シャワー室)：外壁>

評価B：経年劣化

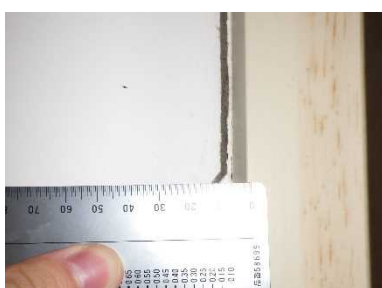
<園舎1：内部仕上げ>

湯沸室内に大きなクラックがあります。その他、局所的にクラックが見受けられます。また、職員室に雨漏り痕があります。ただし、劣化箇所はいずれも局所的なものであり、ただちに躯体全体に影響を及ぼすものではないことから、総合評価はB判定とします。

評価B：給湯室クラック

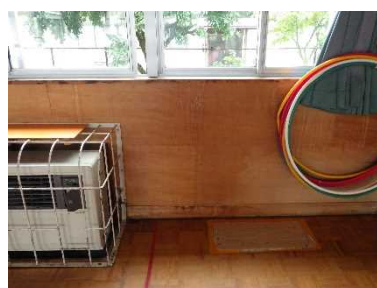
<園舎1：内部仕上げ>

評価B：サッシ下、漏水痕

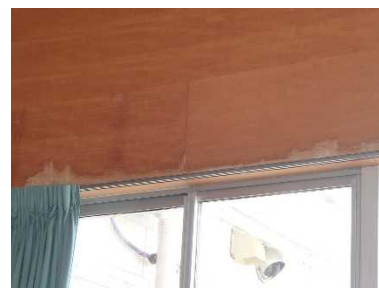
<園舎1：内部仕上げ>

評価B：サッシ上、漏水痕

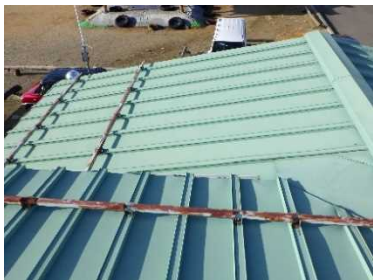
<保育室：屋根・屋上>

保育室、遊戯室ともに全体的に軒の塗装が劣化しています。また、全体的に雪止めが錆びています。総合評価はB判定とします。

評価 B：雪止め全体に錆

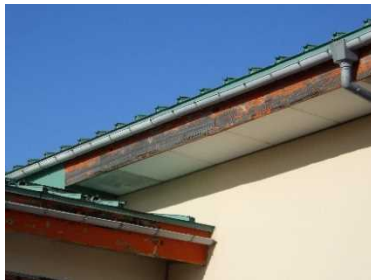
<保育室：屋根・屋上>

評価 B：軒先塗装劣化

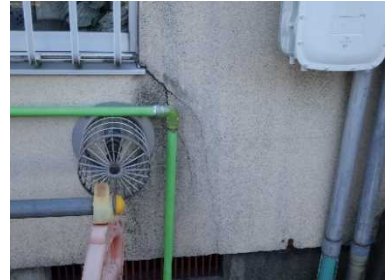
<遊戯室：外壁>

評価 C：東側クラック

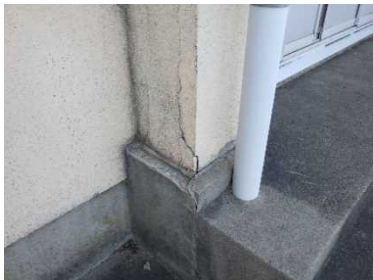
<遊戯室：外壁>

全体的に軽度のクラックがあります。また、保育室では、テラスが全体的に錆びています。ただちに躯体全体に影響を及ぼすものではないことから、総合評価はB判定とします。遊戯室については、柱に亀裂が発生している箇所を複数確認しました。この亀裂は基礎部分まで及んでいるため、総合評価はC判定とします。

評価 C：東側柱亀裂

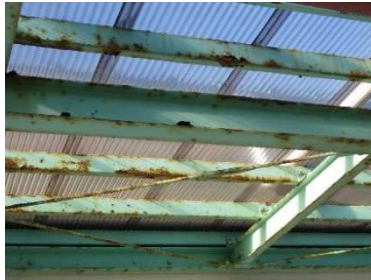
<保育室：外壁>

評価 B：テラス鉄部に錆

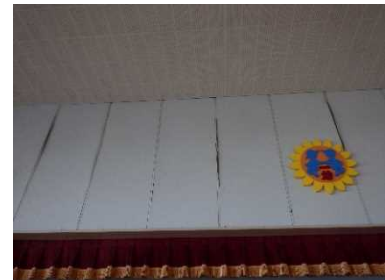
<遊戯室：内部仕上げ>

評価 C：壁仕上げ材剥がれ

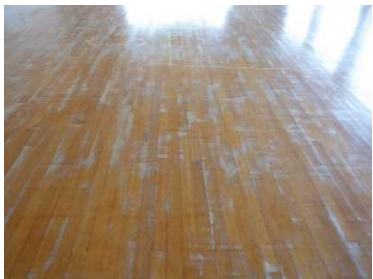
<遊戯室：内部仕上げ>

評価 C：床塗膜の経年劣化、広範囲

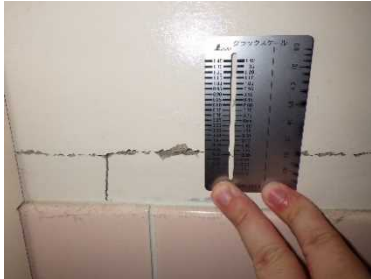
<保育室：内部仕上げ>

評価 B：便所クラック

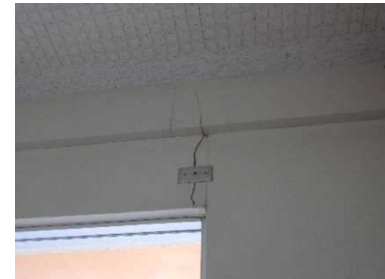
<保育室：外壁>

保育室の玄関上部に大きなクラックが複数見られたほか、遊戯室の天井にも雨漏り痕が複数確認されたため、保育室は、総合評価はB、遊戯室については、総合評価はC判定とします。

評価 C：玄関上部クラック

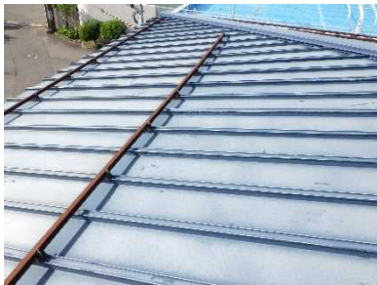
<保育室：屋根・屋上>

保育室、遊戯室ともに全体的に雪止めが著しく錆びており、保育室については雪止めが変形しています。さらに塗装の劣化も広範囲であるため、総合評価はC判定とします。

評価 C：塗膜経年劣化、広範囲

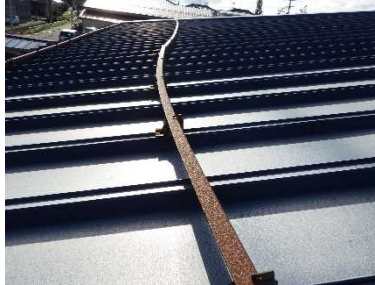
<保育室：屋根・屋上>

評価 C：雪止め錆、変形

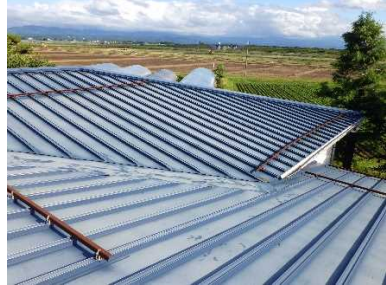
<遊戯室：屋根・屋上>

評価 C：塗膜経年劣化、広範囲

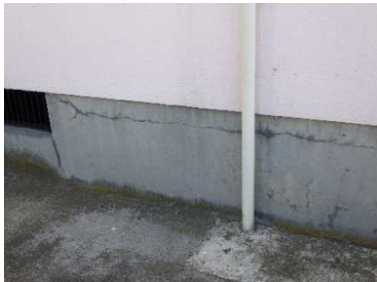
<保育室：外壁>

評価 B：北側基礎クラック

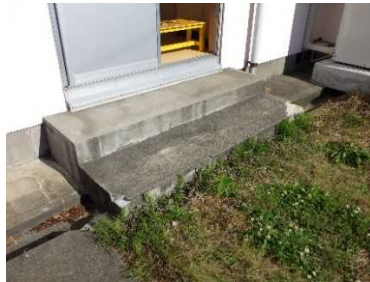
<保育室：外壁>

全体的に軽度のクラック、錆を確認しました。また、保育室では外階段のコンクリートが欠けています。ただし、劣化箇所はいずれも局所的なものであり、ただちに躯体全体に影響を及ぼすものではないことから、総合評価はB判定とします。

評価 B：西側外階段モルタル欠損

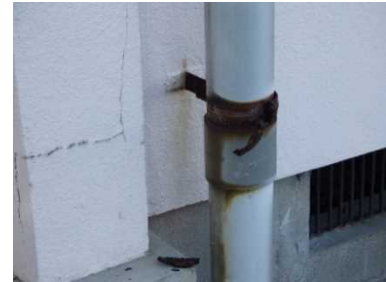
<遊戯室：外壁>

評価 B：クラック、雨樋止め金具破損

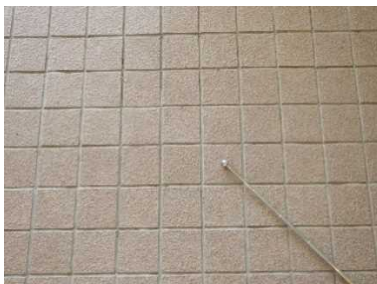
<保育室：内部仕上げ>

保育室では玄関タイル部分の浮きや床の軋み音、仕上げ材の浮きなどの劣化が局所的に見られます。また、遊戯室では雨漏り痕がありました。ただし、劣化箇所はいずれも局所的なものであり、ただちに躯体全体に影響を及ぼすものではないことから、総合評価はB判定とします。

評価 B：玄関タイル浮き

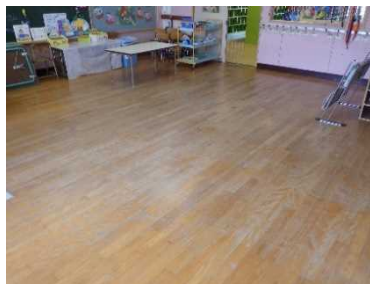
<保育室：内部仕上げ>

評価 B：床塗膜の経年劣化

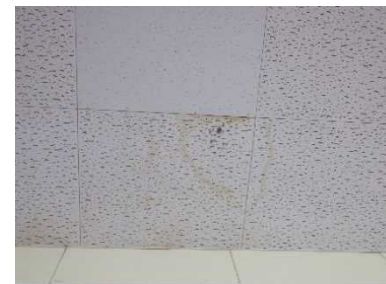
<遊戯室：内部仕上げ>

評価 C：天井漏水痕

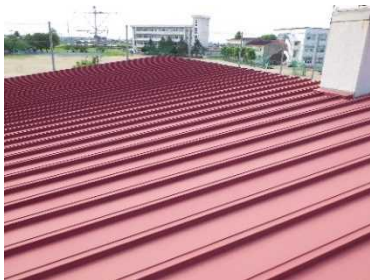
<園舎1：屋根・屋上>

評価B：屋根は概ね良好

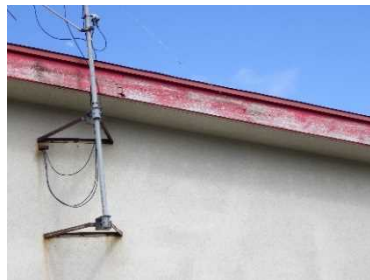
<園舎1：屋根・屋上>

評価B：軒先、破風経年劣化

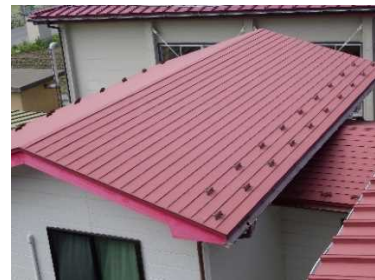
<園舎3：屋根・屋上>

評価A：良好

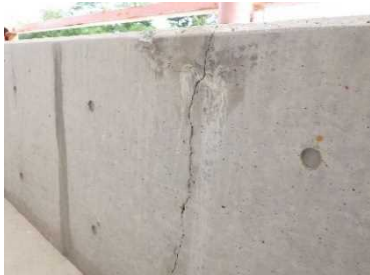
<園舎1：外壁>

評価B：テラス基礎クラック

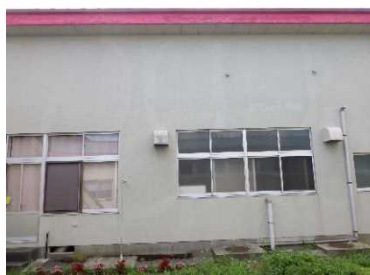
<園舎1：外壁>

評価B：良好

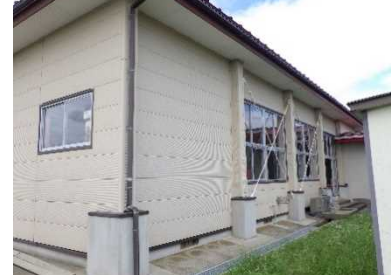
<遊戯室：外壁>

評価A：良好

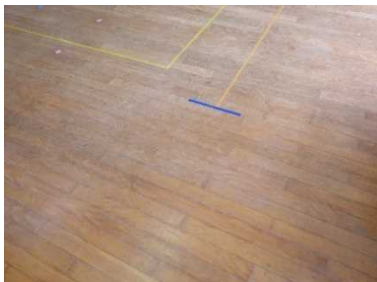
<園舎1：内部仕上げ>

評価B：床塗膜の経年劣化

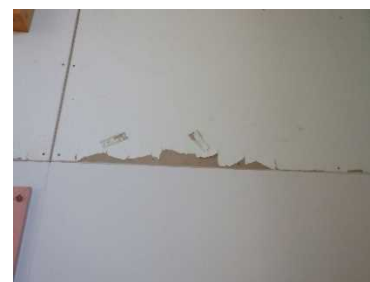
<遊戯室：内部仕上げ>

評価B：壁上部、仕上げ材剥がれ

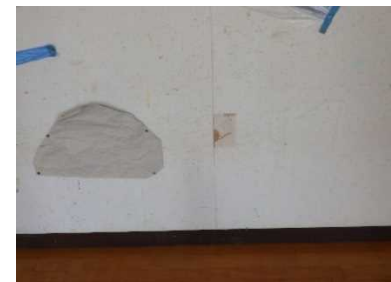
<遊戯室：内部仕上げ>

評価B：壁、仕上げ材剥がれ

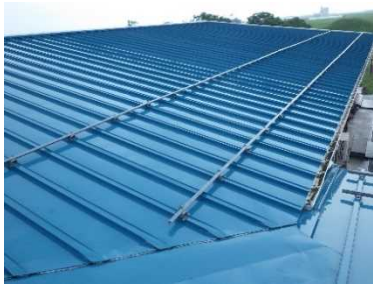
<保育室：屋根・屋上>

評価 A：良好

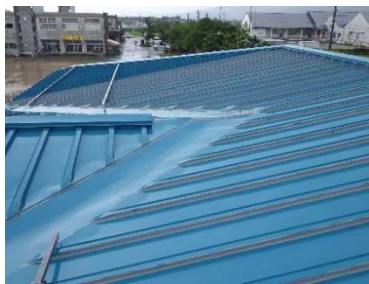
<遊戯室：屋根・屋上>

評価 B：経年劣化

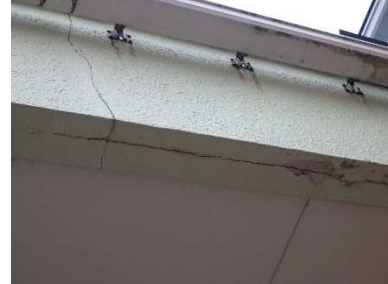
<保育室：外壁>

保育室、遊戯室いずれも全体的に仕上げ材の経年劣化があります。また、保育室では玄関ポーチの軒裏にクラックを確認しました。ただし、劣化箇所はいずれも局所的なものであり、ただちに躯体全体に影響を及ぼすものではないことから、総合評価はB判定とします。

評価 B：玄関ポーチ、クラック

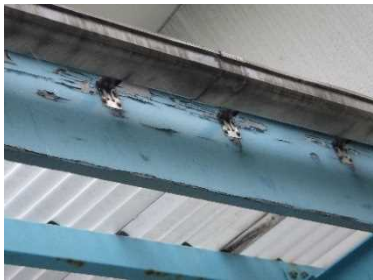
<保育室：外壁>

評価 B：テラス塗膜劣化

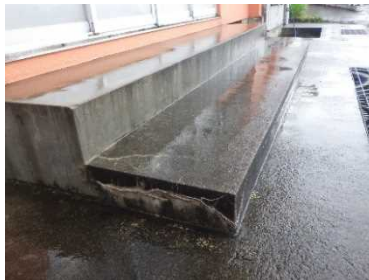
<遊戯室：外壁>

評価 B：外階段、モルタル浮き

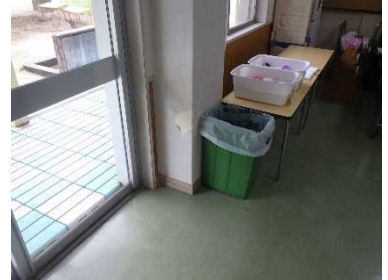
<保育室：内部仕上げ>

評価 B：仕上げ材剥がれ

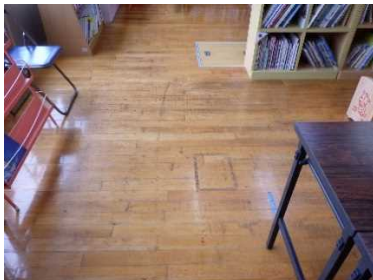
<保育室：内部仕上げ>

評価 B：床一部経年劣化

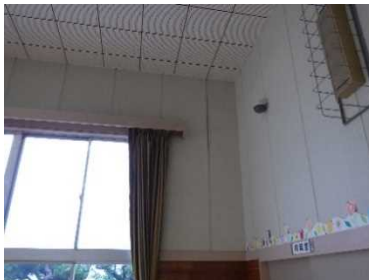
<遊戯室：内部仕上げ>

評価 B：壁、仕上げ材剥がれ

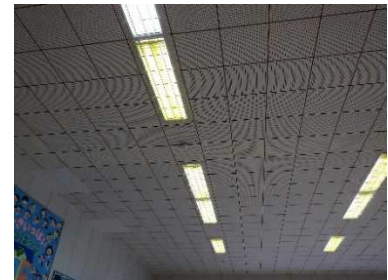
<遊戯室：内部仕上げ>

評価 B：天井漏水痕あり
