庄内町学校施設 長寿命化計画

令和3年3月 庄内町教育委員会

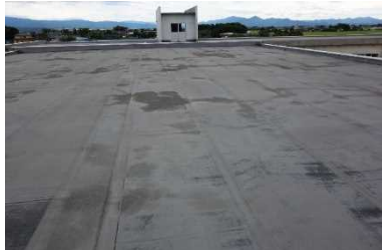
<北校舎：屋根・屋上>

評価 A：良好

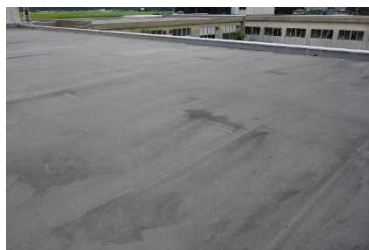
<南校舎：屋根・屋上>

評価 A：良好

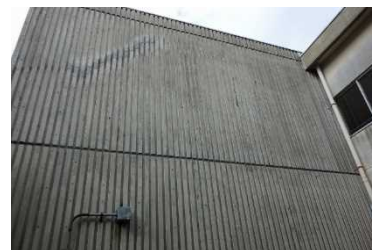
<北校舎：外壁>

評価 C：クラック

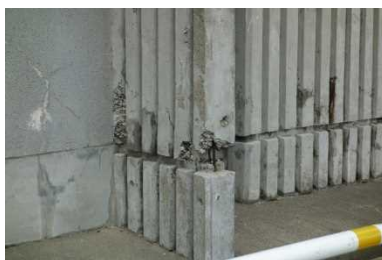
<南校舎：外壁>

校舎は鉄筋が露出してコンクリートが損傷している箇所が複数あります。クラックから雨水・空気が浸入し、内部の鉄筋が発錆している可能性があります。また、サッシ部のシーリング材は大部分にわたって脱落あるいは著しく劣化しているため、気密性・防水性が損なわれている状況です。

評価 D：剥落、鉄筋露出

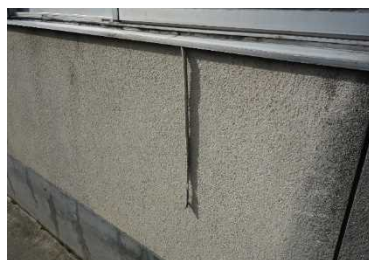
<南校舎：外壁>

評価 D：水切り下シーリング材脱落

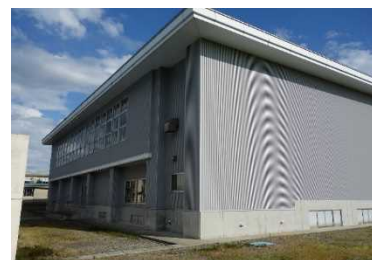
<屋内運動場：外壁>

評価 A：良好

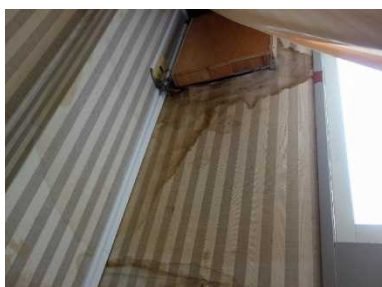
<東校舎：内部仕上げ>

校舎の天井・壁に漏水痕が複数箇所ありました。また、廊下の床、教室の壁、階段室の壁などにクラック・仕上げ材の剥離している箇所が多数みられます。講堂は、屋根ブレースの耐震補強工事は実施済みですが、今後、吊り天井の落下防止対策が必要です。

評価 B：漏水痕

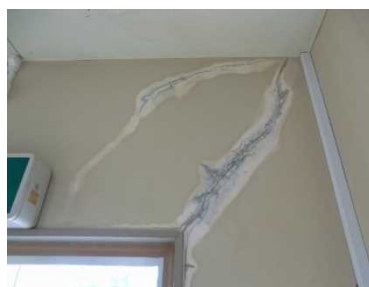
<北校舎：内部仕上げ>

評価 C：廊下クラック複数

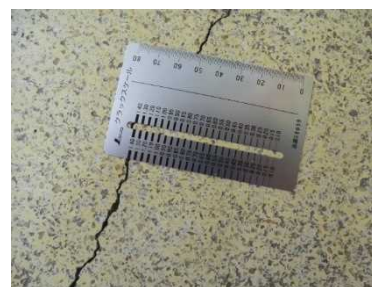
<北校舎：内部仕上げ>

評価 D：廊下クラック複数

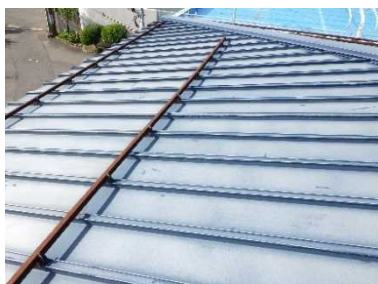
<保育室：屋根・屋上>

保育室、遊戯室ともに全体的に雪止めが著しく錆びており、保育室については雪止めが変形しています。さらに塗装の劣化も広範囲であるため、総合評価はC判定とします。

評価 C：塗膜経年劣化、広範囲

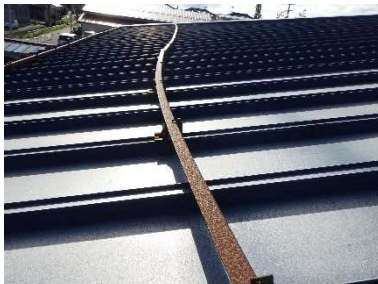
<保育室：屋根・屋上>

評価 C：雪止め錆、変形

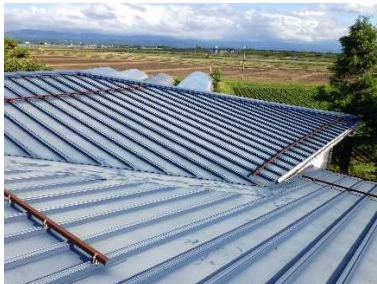
<遊戯室：屋根・屋上>

評価 C：塗膜経年劣化、広範囲

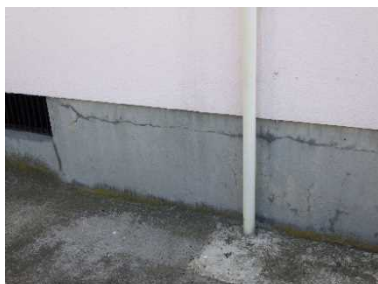
<保育室：外壁>

評価 B：北側基礎クラック

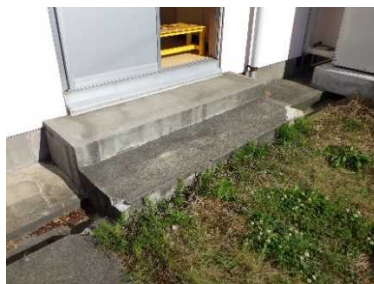
<保育室：外壁>

全体的に軽度のクラック、錆を確認しました。また、保育室では外階段のコンクリートが欠けています。ただし、劣化箇所はいずれも局所的なものであり、ただちに躯体全体に影響を及ぼすものではないことから、総合評価はB判定とします。

評価 B：西側外階段モルタル欠損

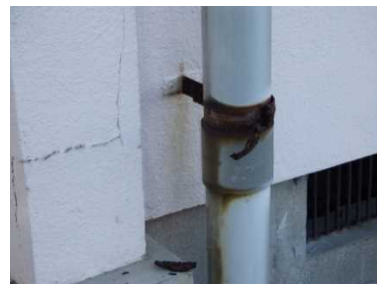
<遊戯室：外壁>

評価 B：クラック、雨樋止め金具破損

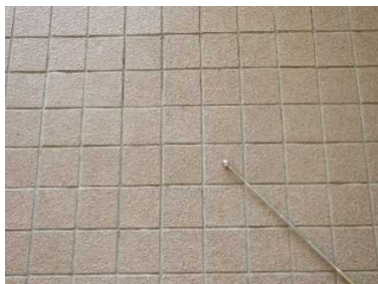
<保育室：内部仕上げ>

保育室では玄関タイル部分の浮きや床の軋み音、仕上げ材の浮きなどの劣化が局所的に見られます。また、遊戯室では雨漏り痕がありました。ただし、劣化箇所はいずれも局所的なものであり、ただちに躯体全体に影響を及ぼすものではないことから、総合評価はB判定とします。

評価 B：玄関タイル浮き

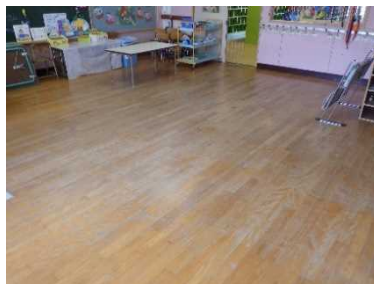
<保育室：内部仕上げ>

評価 B：床塗膜の経年劣化

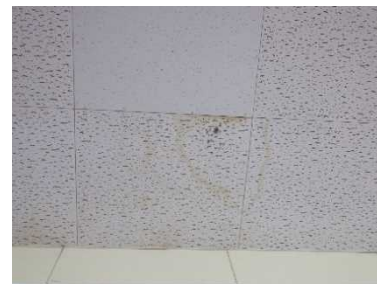
<遊戯室：内部仕上げ>

評価 C：天井漏水痕

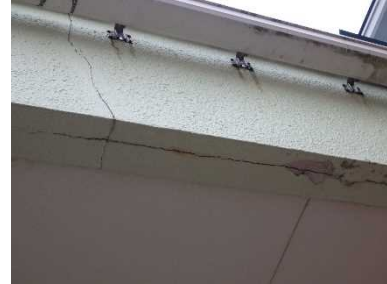
<保育室：外壁>

保育室、遊戯室いずれも全体的に仕上げ材の経年劣化があります。また、保育室では玄関ポーチの軒裏にクラックを確認しました。ただし、劣化箇所はいずれも局所的なものであり、ただちに躯体全体に影響を及ぼすものではないことから、総合評価はB判定とします。

評価 B：玄関ポーチ、クラック

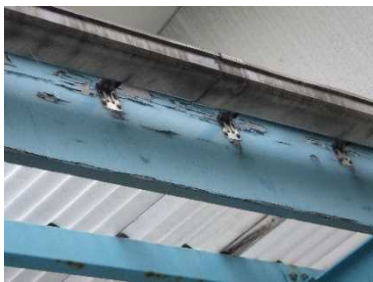
<保育室：外壁>

評価 B：テラス塗膜劣化

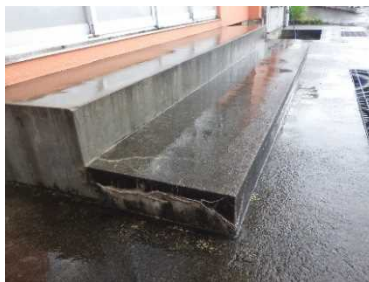
<遊戯室：外壁>

評価 B：外階段、モルタル浮き

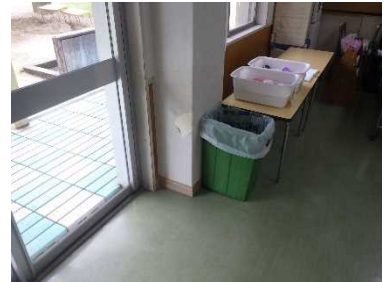
<保育室：内部仕上げ>

評価 B：仕上げ材剥がれ

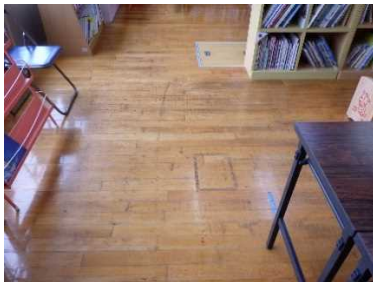
<保育室：内部仕上げ>

評価 B：床一部経年劣化

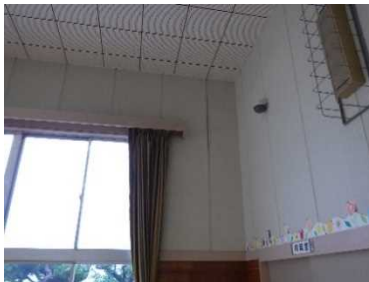
<遊戯室：内部仕上げ>

評価 B：壁、仕上げ材剥がれ

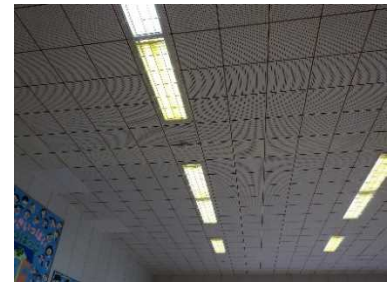
<遊戯室：内部仕上げ>

評価 B：天井漏水痕あり
